## **PARECER COMAFI 01/2023**

Conselho Municipal de Meio Ambiente de Foz do Iguaçu - COMAFI  
Câmara Técnica de Processos Administrativos

**Assunto: PROCESSO 60705/2022 SOBRE O CORTE DE ÁRVORES EM ÁREA PÚBLICA SITUADA À RUA XAVIER DA SILVA 967 CENTRO, FOZ DO IGUAÇU**

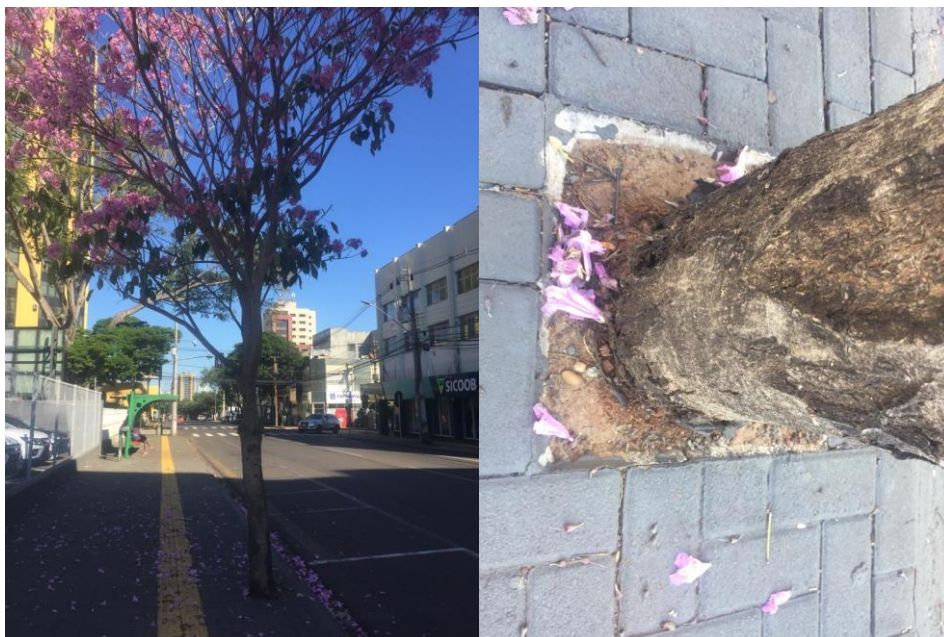
A substituição de árvores na ausência de diretrizes adequadas e um Plano de Arborização municipal leva a problemas recorrentes na cidade, como pode ser observado na Figura 1, na qual um indivíduo jovem de ipê rosa, aparentemente recém-plantado, encontra-se em cova muito pequena, insuficiente para seu crescimento adequado, de tronco e raízes. A árvore em questão inclusive substituiu um indivíduo arbóreo adulto na mesma zona na qual se pede a supressão de outras árvores. Isso ressalta que sem diretrizes adequadas, o município efetivamente está recriando problemas de arborização, utilizando espécies que não são necessariamente adequadas para o local, e plantando-as em situação inadequada para possibilitar seu crescimento.

Fig. 01. Indivíduo de ipê rosa aparentemente jovem, plantado recentemente com cova muito pequena e sem espaço de crescimento de raiz e fuste.

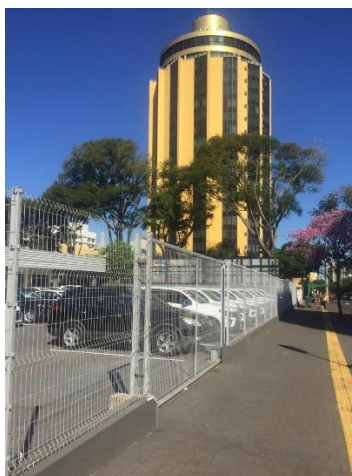
A figura 02 a seguir mostra os indivíduos arbóreos para os quais se solicita a supressão a distância, destacando seu grande porte, especialmente dos guapuruvus. O porte inadequado dessas árvores para passeios públicos justificaria o estabelecimento de um plano de substituição dos indivíduos. Na ausência de um Plano de Arborização municipal, esta Câmara Técnica entende que o encaminhamento adequado do parecer enviado pela SMMA para avaliação do COMAFI deveria já conter esse plano de substituição. O plano deve atender a demandas da legislação vigente, propondo a substituição programada de indivíduos com risco de queda ou que estejam obstruindo vias, e a poda de manutenção dos indivíduos que estão hoje presentes no local.

Fig. 02. Vista a distância dos indivíduos arbóreos a que se refere a solicitação de corte, demonstrando que apenas os espécimes de guapuruvu (*Schizolobium parahyba*), as árvores de copa mais alta, apresentam porte inadequado para o local onde se encontram.

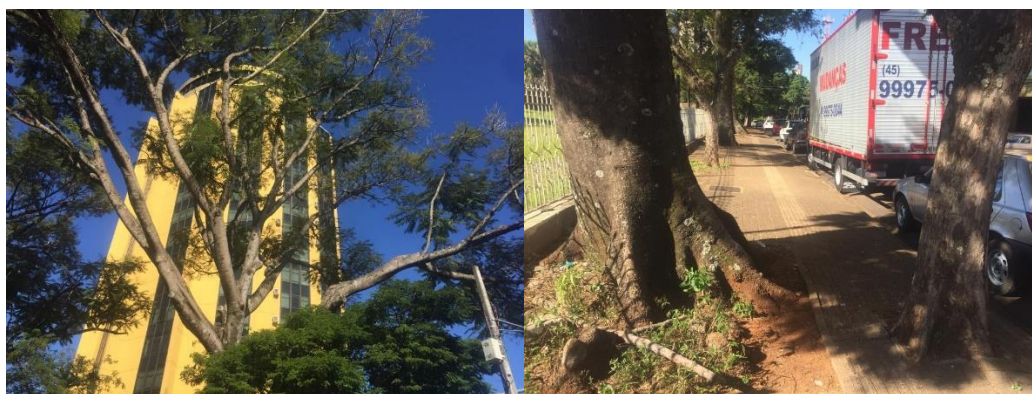
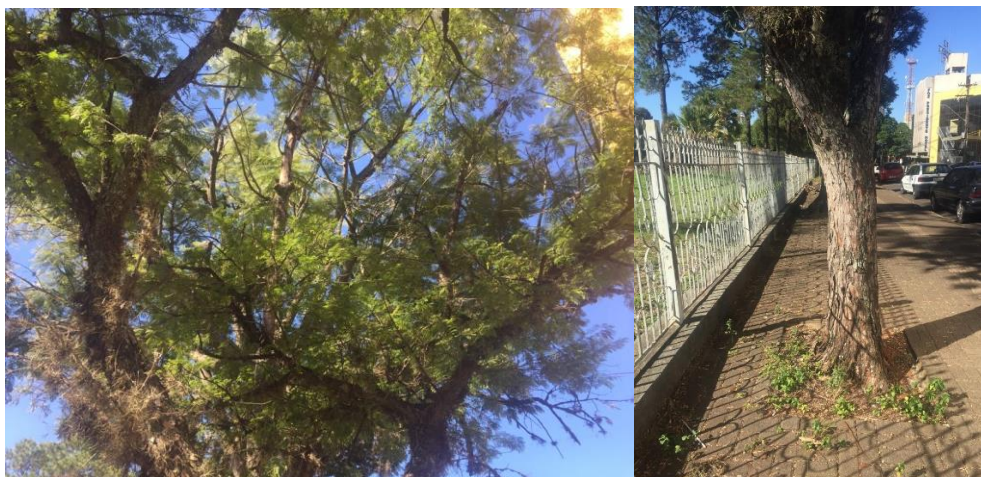
Nesse sentido, observa-se, por exemplo, na Figura 3, a inadequação da arborização urbana em relação à disposição de dois indivíduos arbóreos, à esquerda um guapuruvu, muito próximos um ao outro, dificultando a acessibilidade no local. Entende-se que, em um plano de substituição das árvores no local, deve-se priorizar a substituição dos indivíduos nesse local em específico. Cabe ressaltar, no entanto, que a condição fitossanitária das árvores no local é boa, e não há realmente risco de queda, a não ser de galhos que deveriam haver sido podados em podas de manutenção.

Fig. 03. À esquerda copa de guapuruvu, que representa a árvore à esquerda na imagem direita, e outro indivíduo arbóreo localizado muito próximo a ele, representando um impedimento para o livre trânsito de pedestres no local.

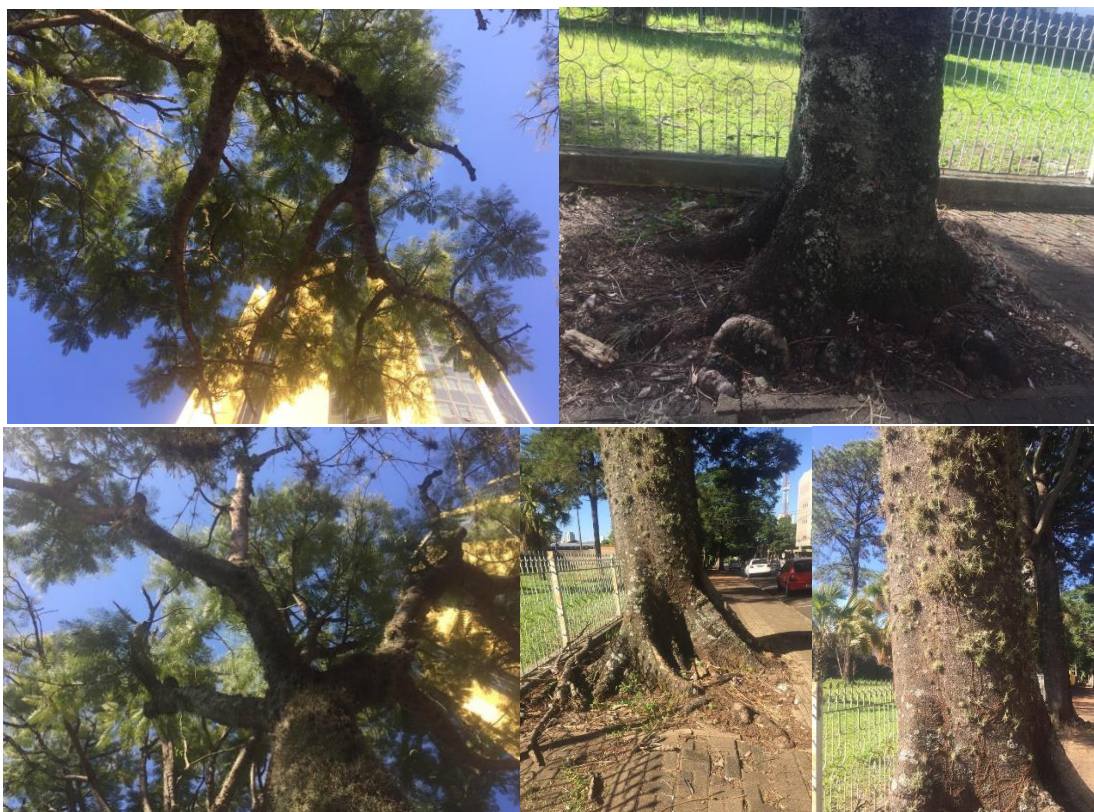
Fig. 04. Copas de três indivíduos arbóreos para os quais se requer a supressão.

A Figura 4 mostra a copa de outras árvores que se encontram no pedido de supressão e, como pode ser observado, não apresentam sinais de senescência, como danos no tronco ou galhos principais, e seu crescimento não afeta substancialmente as calçadas no local, como suposto no pedido de supressão. No entanto, as árvores apresentam alguns ramos aparentemente mortos, sem folhas, que deveriam ser podados regularmente pelo município, para evitar possíveis danos ao patrimônio público, e pedestres. Pela situação em que se encontram as árvores acredita-se que essa poda de manutenção não é feita, ou ao menos não é feita regularmente.

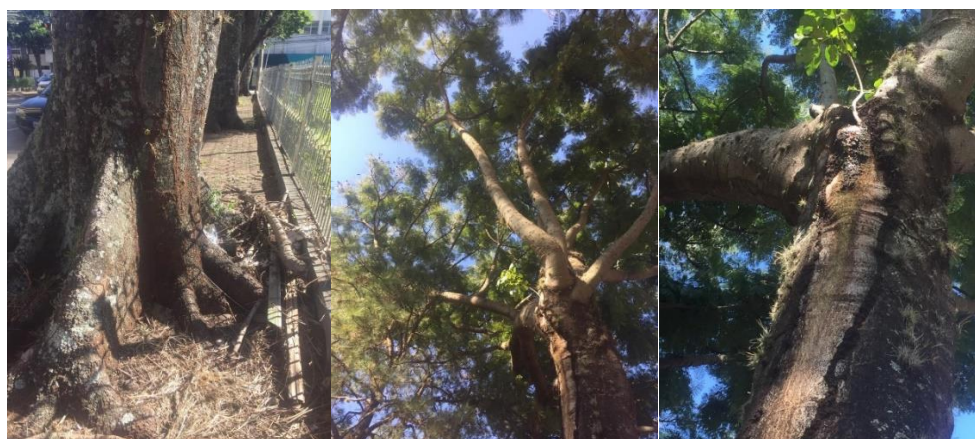
Fig. 05. Base, tronco e copa de guapuruvu, dentre os espécimes que se solicitou supressão, mostrando crescimento anormal de ramos e tronco com infestação por cupins.

A Figura 05 mostra, por fim, um espécime de guapuruvu, para o qual se solicitou supressão no ofício encaminhado, que apresenta danos no tronco ocasionados por térmitas (cupim) e algumas deformações no crescimento de ramos, que se observam na foto ao centro. Apesar de não ocasionar dano aparente à estrutura da árvore, este espécime é, possivelmente, o mais comprometido entre os espécimes analisados e, portanto, um dos quais deveria ser substituído inicialmente.
