**PARECER N° 02/2025 – COMAFI**

REF.: **SOLICITAÇÃO DE ALTERAÇÃO DE ZONEAMENTO**

Assunto: Trata-se de análise de solicitação de alteração de zoneamento (Zona de Preservação Permanente - ZPP) incidente sobre imóvel localizado na Rua Bahia s/n – Maracanã.

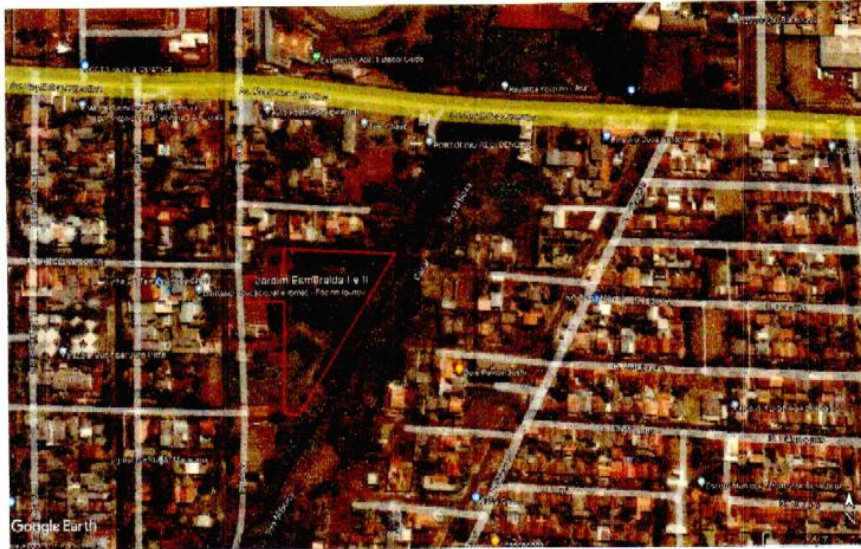
FIGURA 2 – Canal original do Rio M'Boicy.

Vale ressaltar e apresentar as imagens retroativas do aplicativo Google Earth onde mostra claramente o curso original e correto do Rio M'Boicy, o qual possui a faixa de Área

Fonte: Google Earth 2004.

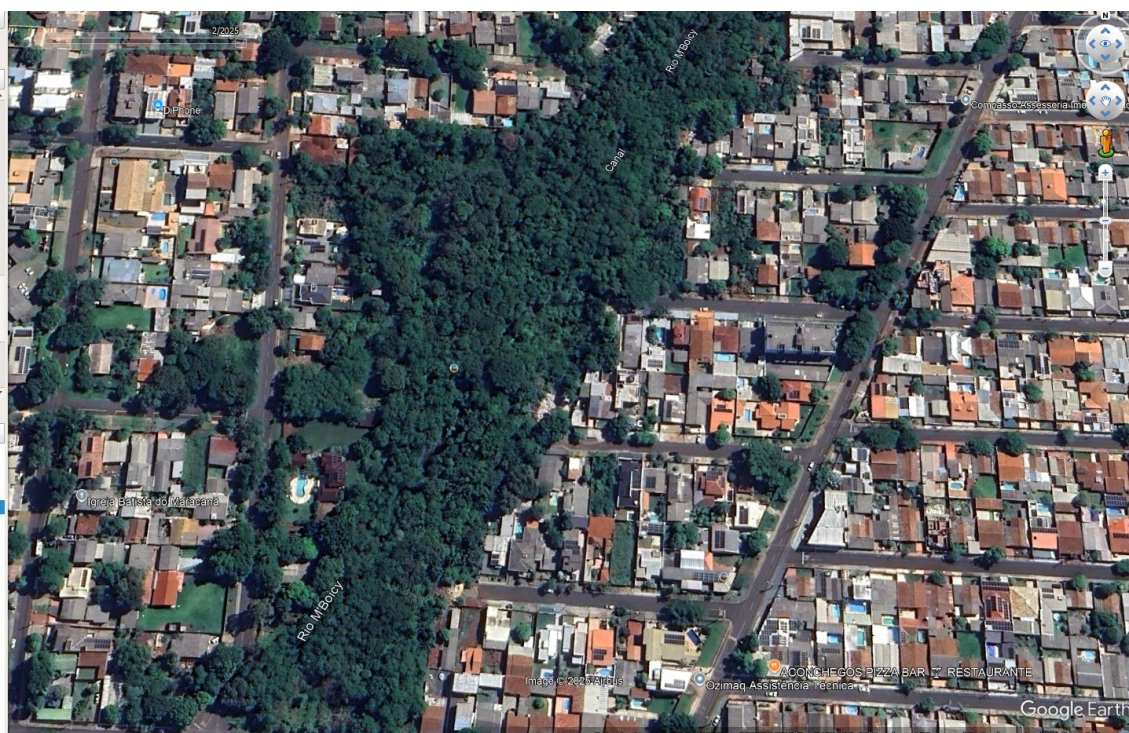
Figura 4: Imagem área google em 24 02 2025

Pela imagem em questão é possível inferir sobre a área no qual consta a presente solicitação, analisando as imagens no google encontramos que mesmo com retificação a área em questão tem presente curso d'água e que esta por ser uma área de declive apresenta características de bacia de acumulação, com declive de 20 metros (figura 6 abaixo) podendo, em tese, ser considerada passível de existência de nascentes, mesmo que intermitentes;

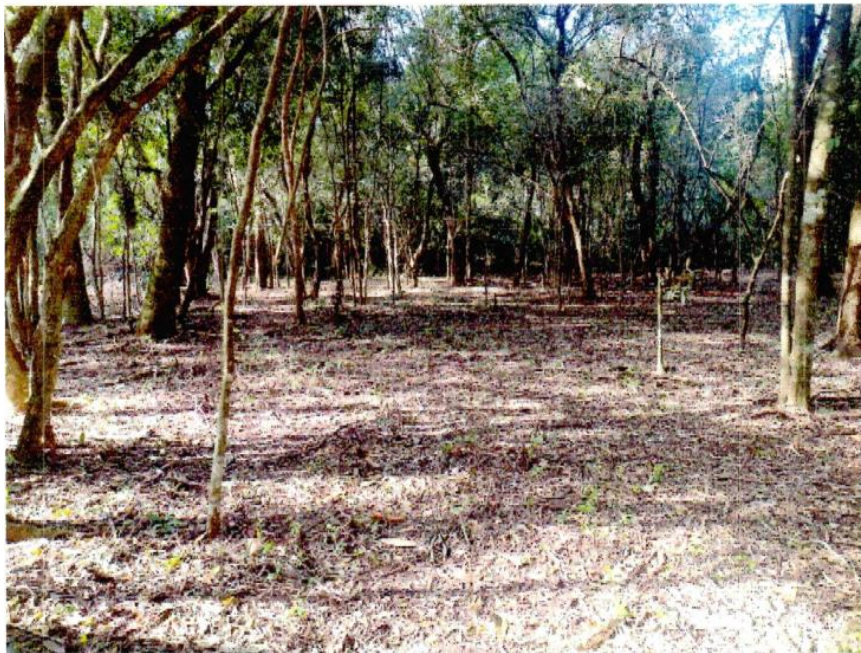
Figura 7: Área após limpeza

O IAT solicitou em 2021 que fosse realizada a limpeza do imóvel e cercamento da área de APP conforme cita a pág. 7 e imagem reproduzida abaixo, destacamos que pelas imagens não foram somente retirados resíduos, mas foi feita uma roçada de sub-bosque, que poderia, em tese, se configurar como infração ambiental.

FIGURA 6 – Área após retirada de lixos.

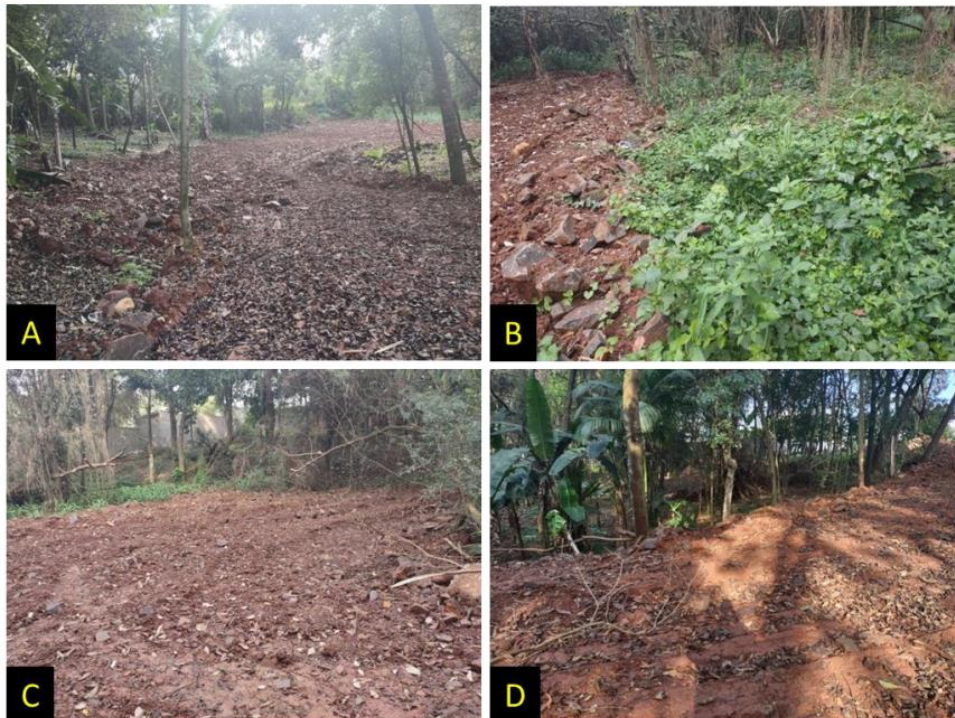
Painel 2: Provável movimentação de solo, evidenciado pelo desnível do solo e ruptura brusca na coloração e cobertura do solo. Nas fotografias A e B é possível observar a espessura da camada de solo depositada.

- c) Indícios de movimentação de solo (Painéis 2 e 3). Observa-se a descontinuidade súbita — além da cobertura vegetal — de coloração, aspecto, e nível do solo, o que sugere a execução de possível e recente aterro. A localização e extensão desse possível aterramento coincide com o trajeto do curso hídrico indicado na base cartográfica do município;
- d) trechos de área alagada, que além do solo saturado, apresentam vegetação característica desse tipo de ecossistema (Painel 4 e Fotografia 1).

- b) Em vistoria não foi possível registrar o curso hídrico correndo superficialmente com o mesmo traçado observado no mapa de zoneamento. Não obstante, é possível que o curso hídrico tenha sofrido alterações a partir de intervenções — possivelmente recentes — no imóvel. Adicionalmente, foram observados trechos alagados no imóvel que, devido ao período da vistoria, parece reforçar a possibilidade de procedência não pluvial;
